個別施設計画

施設ごとの方針及びマネジメント期等一覧

(10) その他

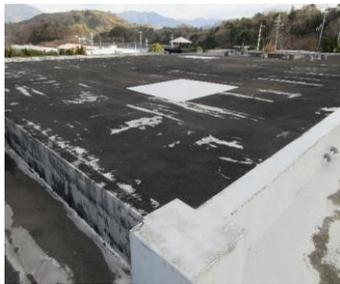
現地 (目視) 調査による建物老朽化判定					
屋根・屋上	外壁	内部仕上げ	電気設備	機械設備	健全度
D	C	C	C	C	37

実施年度	主な工事業業	工事業業費 (千円)
施設に係る 主な工事業業 (予定含む)	平成28年度	斎場3号炉改修工事	6,686
	平成29年度	斎場1号炉改修工事	7,506
	平成30年度	斎場外壁工事 (事務所含む)	697
	平成30年度	斎場地下タンク修繕	1,134
	令和元年度	斎場昇降機シリンダー修繕	1,188
管理上の課題	施設の老朽化が顕著であり、効率的な作業等を行うことが年々難しくなっている。そのため施設の建て替え、長寿命化を検討している。その上で工事を行うまでの運営方法を、今後検討する必要がある。		
今後のあり方	運営するにあたり、支障の出る箇所は適宜修繕等を行いつつ、快適な施設運営を行えるように保つ。また、経年劣化により、施設の老朽化が進んでいるため、施設の建て替えの方向からも検討を行う。		
方針	2	施設の建て替え・複合化・集約化・長寿命化等の検討を行う。	マネジメント期 1

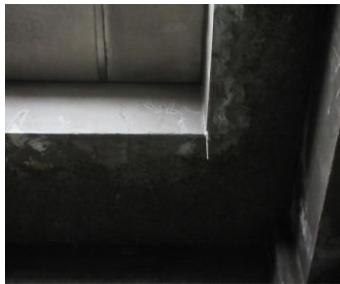
天井 (漏水)

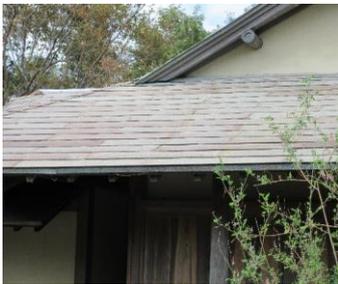
現地 (目視) 調査による建物老朽化判定					
屋根・屋上	外壁	内部仕上げ	電気設備	機械設備	健全度
B	B	B	B	B	75

実施年度	主な工事業	工事業費 (千円)
施設に係る 主な工事業 (予定含む)			
管理上の課題	現状、施設について大きな支障はないが、特に利用もなく必要性がない。		
今後のあり方	利用状況を鑑み、除却を検討する。		
方針	5	施設の除却・解体等の検討を行う。	マネジメント期 2

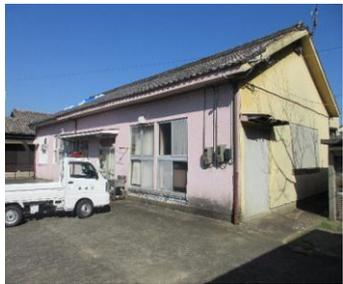
倉庫

現地 (目視) 調査による建物老朽化判定					
屋根・屋上	外壁	内部仕上げ	電気設備	機械設備	健全度
D	D	C	C	C	28

実施年度	主な工事業	工事業費 (千円)
施設に係る 主な工事業 (予定含む)			
管理上の課題	元々は老人福祉を推進するため、本町区に設置された老人憩いの家として利用していたが、老朽化に伴い用途を廃止し、現在は倉庫として利用されている。雨漏りや外壁の剥がれ、屋根瓦の崩落等の施設の老朽化が著しいが、今後の活用予定がないため、修繕を行っていない。		
今後のあり方	内部に保管している資料等を他の施設に移動し、本施設については除却を行う。また、除却後の跡地については、売却等を検討する。		
方針	5	施設の除却・解体等の検討を行う。	マネジメント期 1

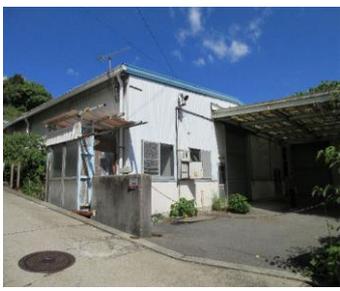
共同作業所

現地 (目視) 調査による建物老朽化判定					
屋根・屋上	外壁	内部仕上げ	電気設備	機械設備	健全度
D	B	B	B	B	69

実施年度	主な工事業	工事業費 (千円)
施設に係る 主な工事業 (予定含む)			
管理上の課題	元々は同和对策事業として設置した農産物の加工施設だったが、用途を廃止し、現在は倉庫として利用している。屋根材の錆びが進行している。		
今後のあり方	計画的かつ適切な方法により維持管理を行い、倉庫として利用していく。		
方針	1	計画的かつ適切な方法により維持管理を行う。	マネジメント期 -

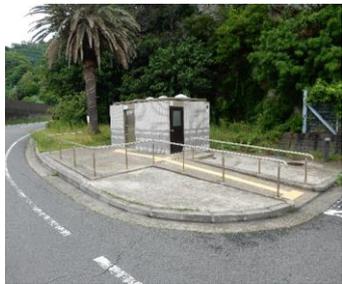
公衆便所

実施年度	主な工事業	工事業費 (千円)
施設に係る 主な工事業 (予定含む)			
管理上の課題	海岸沿いに位置するため、塩害により施設の一部が錆びている箇所がある。清掃は、現在、(一社)湯浅観光まちづくり推進機構が行っているが、令和2年度より、本町が清掃委託を行う予定となっている。		
今後のあり方	今後も適切な管理・運営を行っていく。		
方針	1	計画的かつ適切な方法により維持管理を行う。	マネジメント期 -
